Vajaakäyttöisen modernin rakennuskannan uusiokäyttö pohjoismaiden kirkonkylissä

Case-kohteena Kangasniemen paloasema

Diplomityö - Oulun Yliopisto - Arkkitehtuurin Osasto

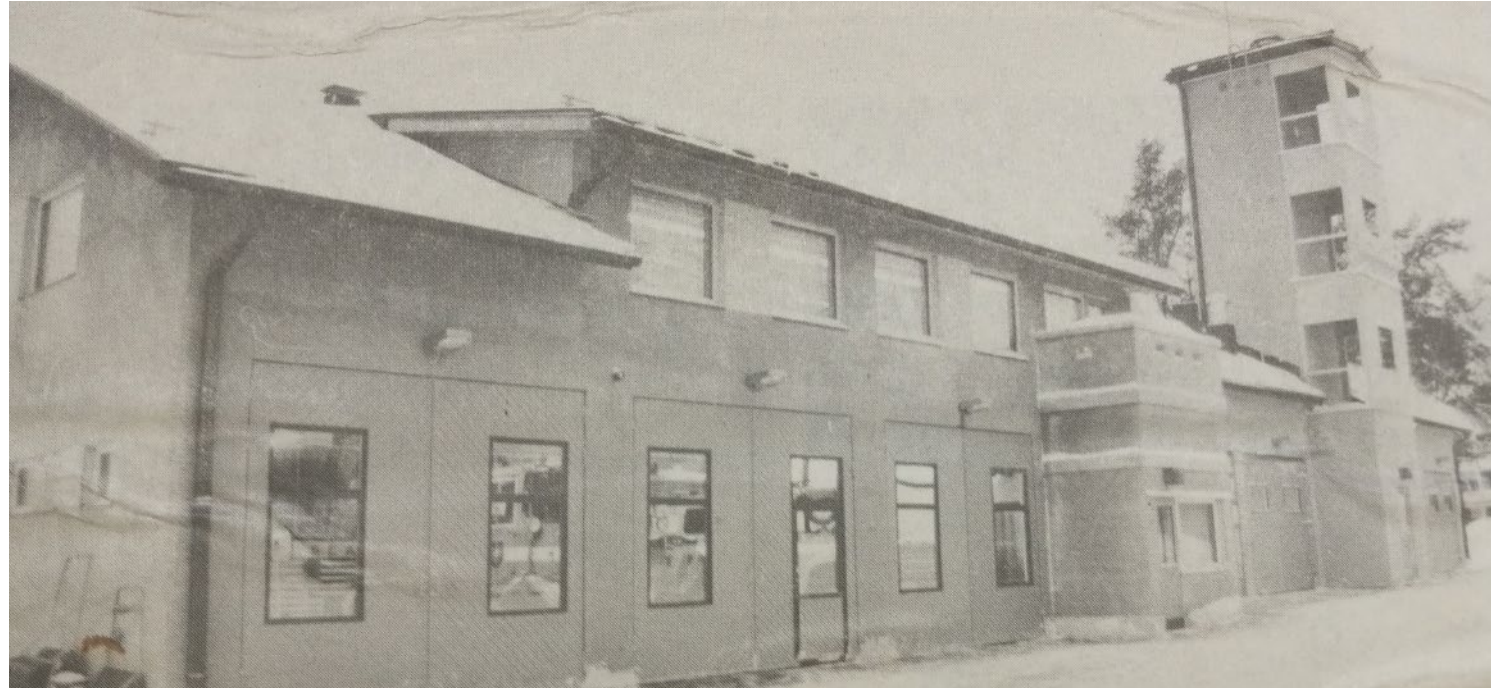
Kangasniemen paloasema laajennoksen jälkeen alkuperäisillä tuplaovillaan, jotka myöhemmin korvattiin 1990- luvulla.

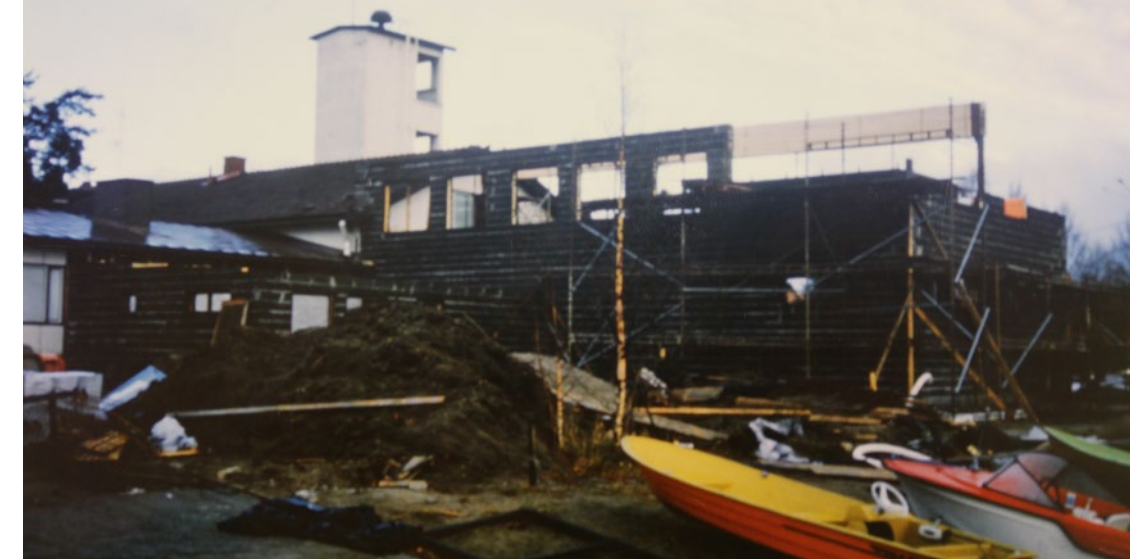
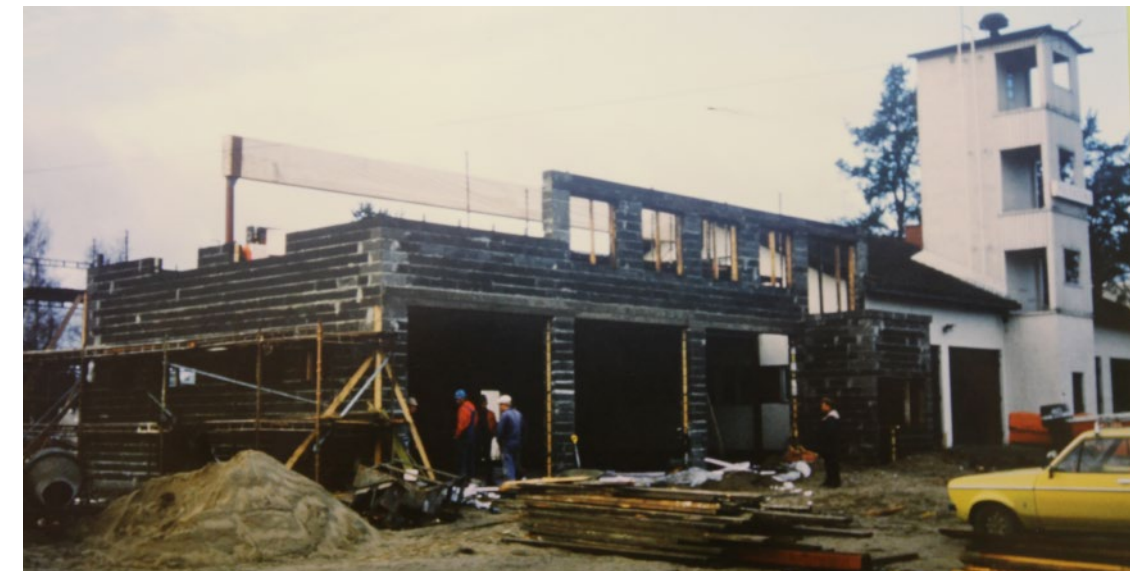
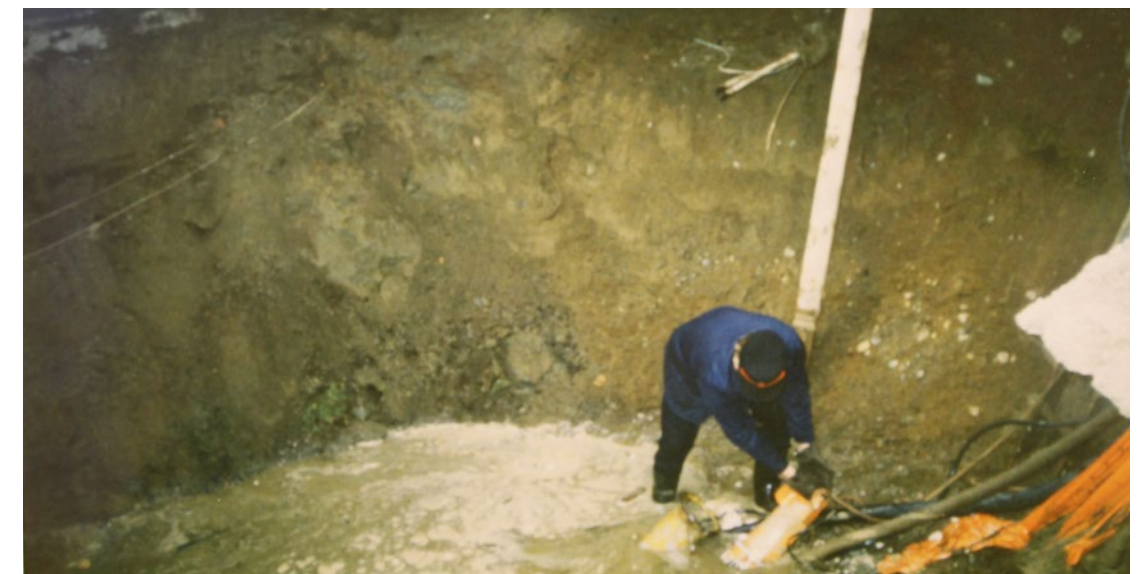
Kangasniemen paloasema vuoden 1986 laajennostöiden aikana. Nähtävillä Lecaterm-ulkoseinät, toisen kerroksen pitkä liimapuupalkki ja perustustöiden ongelmia läheisen Puulaveden takia.

Uusien laajennosten kantavana rakenteena toimi teräsrunko. Ulkoseinät toteutettiin 300mm paksulla Lecaterm- rakenteella, joka rapattiin molemmin puolin; sisältä sileäksi maalipohjaksi ja ulkoa roiskerappauksella. Alakerran väliseinät toteutettiin 130mm kalkkiehkeksiilillä, kun taas yläkerrassa ne tehtiin puurunkoisena. Laajennoksen välipohjat tehtiin ontelolaattarakenteella. Asunto-osan pihalle rakennettiin laajennostöiden yhteydessä puurunkoinen varasto.⁶

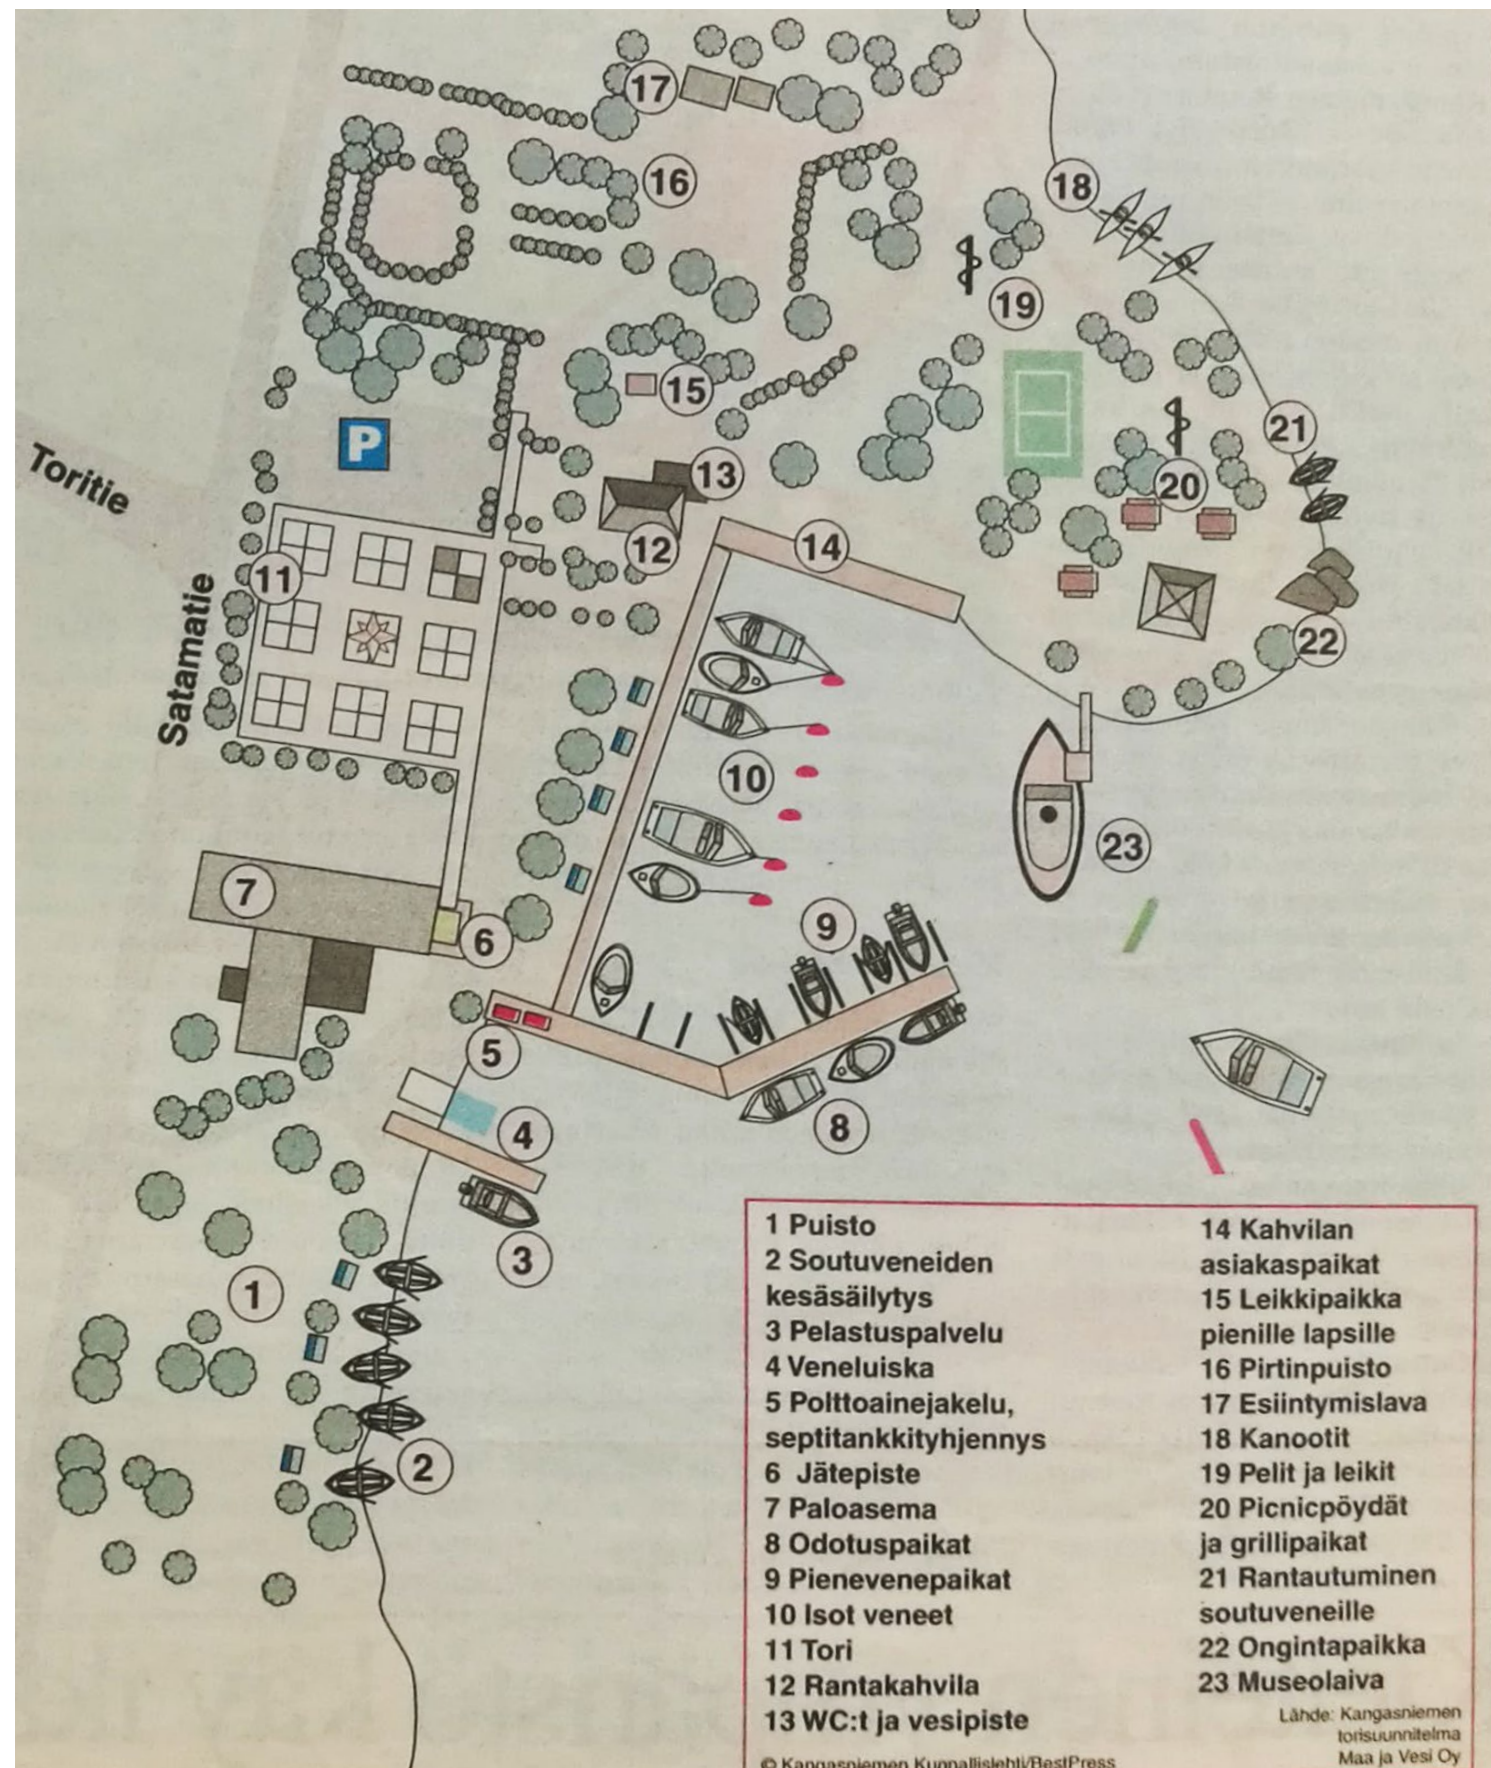
Vuoden 1997 suunnitelmia rantatorin kehittämisestä.

Rantatorin, ja sen lähiympäristön kehittäminen, on ollut kunnalla ajatuksen alla jo pitkään: vuonna 1996 torille pistettiin aluille kehittämishanke. Torialueesta laadittiin 1 727 000 markan kunnossuunnitelmat, joihin kuuluivat torin päällystäminen betonikivin, sataman luominen ponttoonilaiturein, pirtinpuiston kehittäminen täyttöniemelle, rantaravintolan alueen ja paloaseman takana sijaitsevan puiston kehittäminen. Tämän yhteydessä paloasemalle annettiin 10 vuoden etsikkoaika.¹ Nämä suunnitelmat toteutuivat vain osittain: satama ei toteutunut täysin suunnitelmien mukaan, kivetys ei toteutunut täysin alustavien suunnitelmien mukaan ja paloasema on edelleen omalla paikallaan. Pirtinpuiston, torikivetyksen ja rantaravintolan alue kuitenkin toteutui pääosin suunnitelmien mukaan.

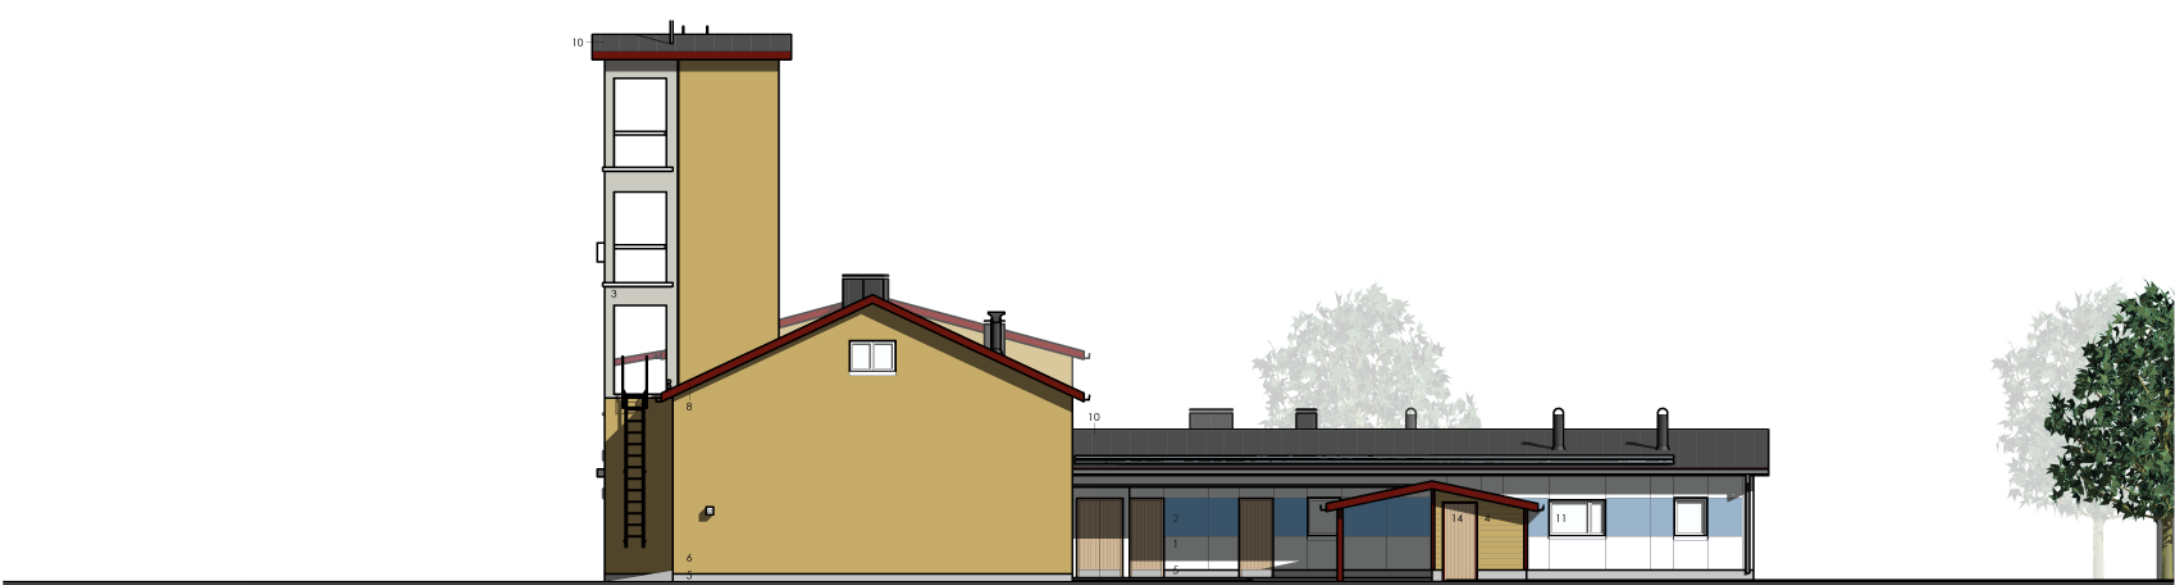
Ajantasainen julkisivu länteen - 1:200

- 1) Minerit kuitusementtilevy, valkoinen 2) Minerit kuitusementtilevy, vaaleansininen 3) Betoninen julkisivuelementti, sileäpintainen, harmaa 4) Vaakasuuntainen pontttilauta, keltainen 5) Betonisokkeli, harmaa
6) Roiskerappaus, keltainen 7) Sileärappaus, valkoinen 8) Tiiliseinä, valkoinen, 1/2 porrastus 8) Otsalauta, punainen maali 9) Puuaita, valkoinen maali 10) Peltikatto, musta 11) Ikkuna, kirkas
12) Ikkunallinen puuovi, punainen maali 13) Ikkunallinen nosto-ovi, teräs, punainen 14) Puuovi, vaaleanruskea maalattu puupanelointi 15) Puuovi, valkoinen maali 16) Vaakasuuntainen pontttilauta, valkoinen

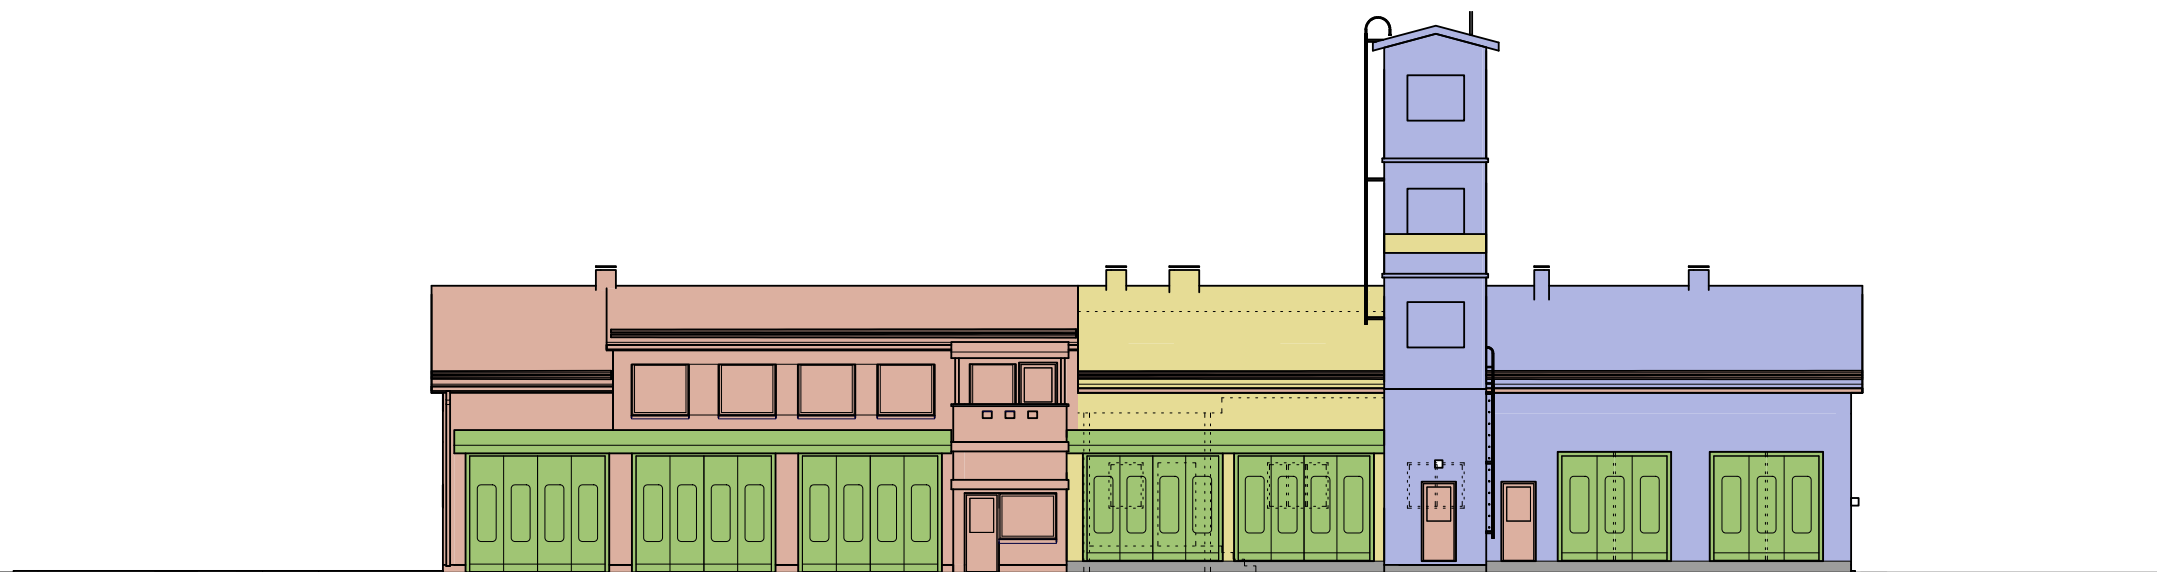
Julkisivut ovat säilyneet yhtenäisinä 1986-87 vuosien remontin jäljiltä. Tällöin paloaseman kaikki julkisivut rapattiin uudelleen samaan keltaiseen värisävyyn.

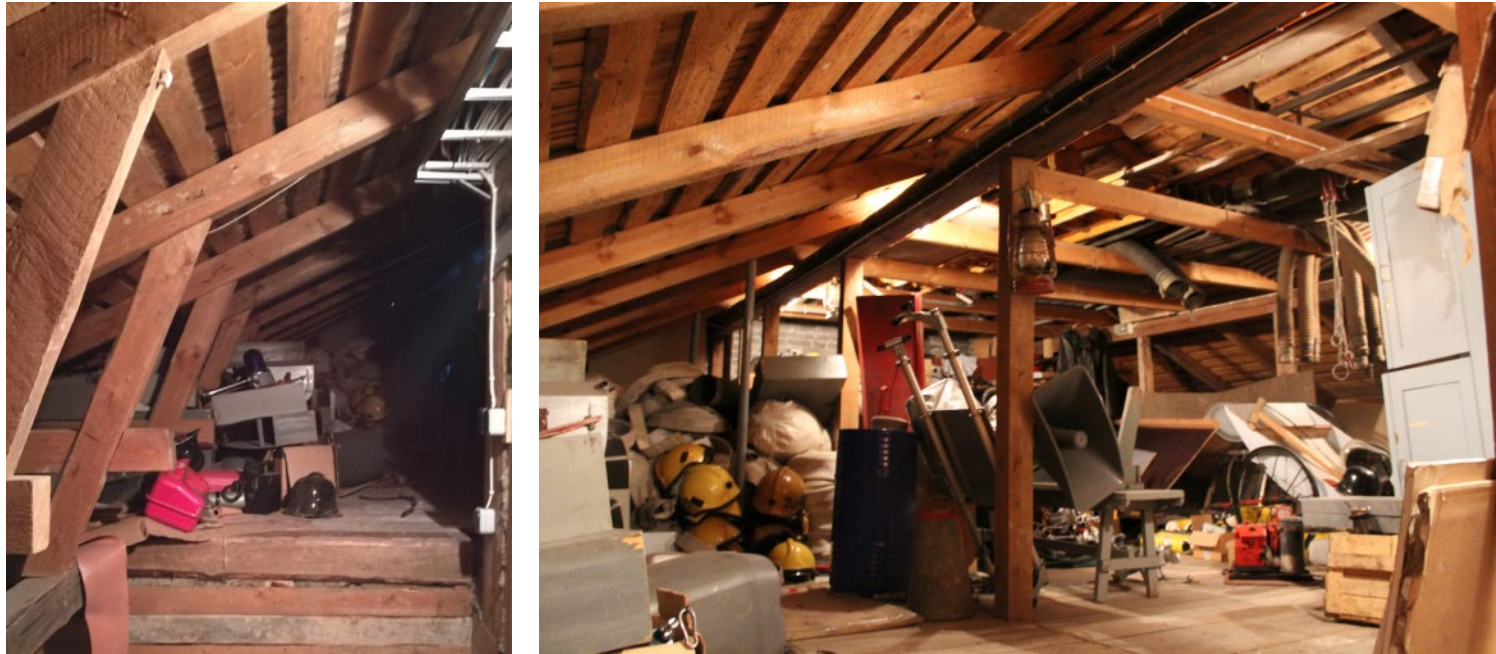
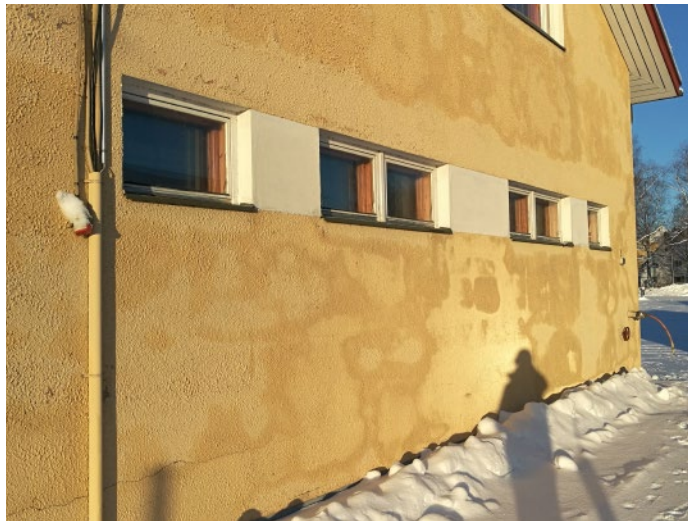
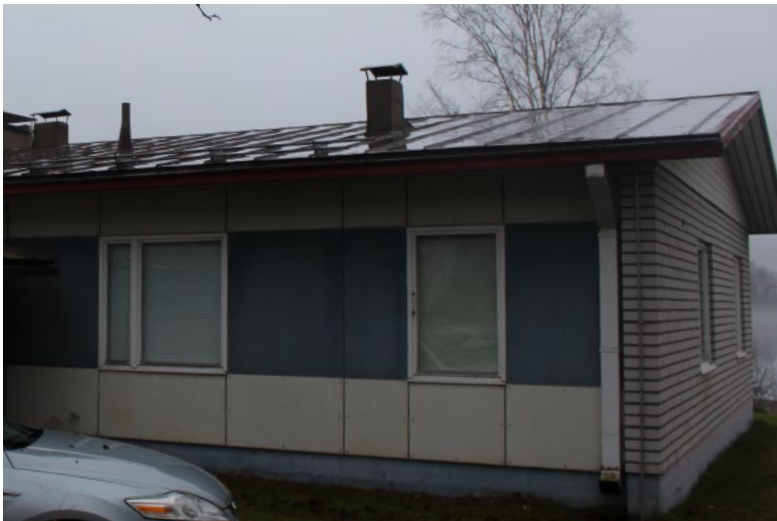
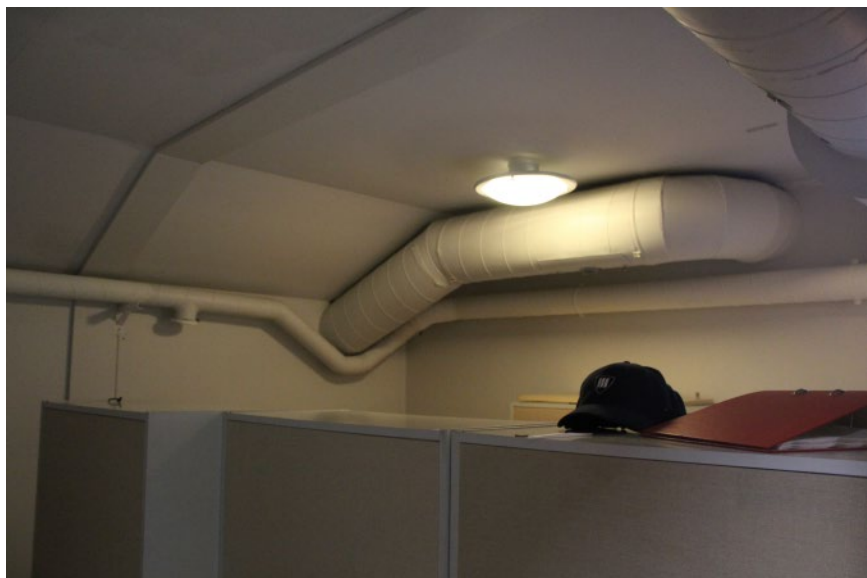
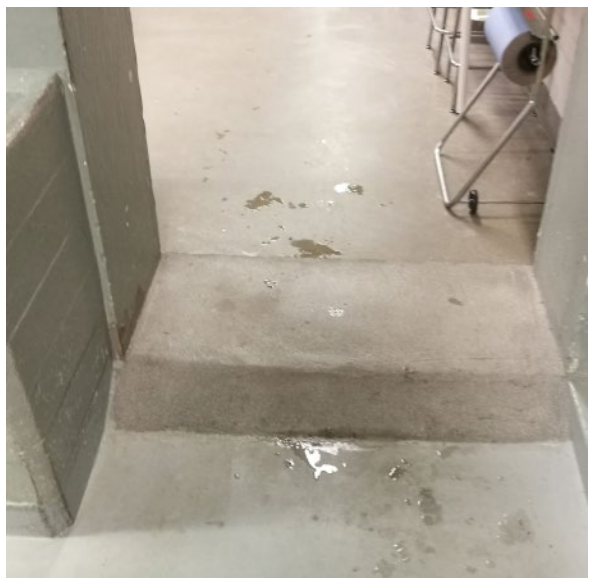
Korjaustoimenpiteitä vaativat muun muassa rakenteet, korkeat kynnykset, 60-luvun Minerit- julkisivulevy ja ilmanvaihtojärjestelmät.

Suurimmat korjaustoimenpiteet kohdistuvat rakennuksen rakenteisiin, joita tulisi uusia talotekniikan vaatiessa peruskorjauksen tasoista kunnostusta. Suurimmat ongelmat rakenteissa ovat sisäilmahaittojen poistaminen, lisälämmöneristäminen ja pintakorjaukset. Kuntoarviossa ei saatu selville sen suurempia sisäilmaongelmia ensimmäisellä tarkastuskierroksella, mutta tarkastajat epäilevät, että rakennuksessa kuitenkin on mikrobivaurioita, jotka tulisi tarkastaa vielä rakennetutkimuksilla. Lisäksi käyttäjiltä on tullut valituksia, jotka viittaavat sisäilmaongelmiin.⁴

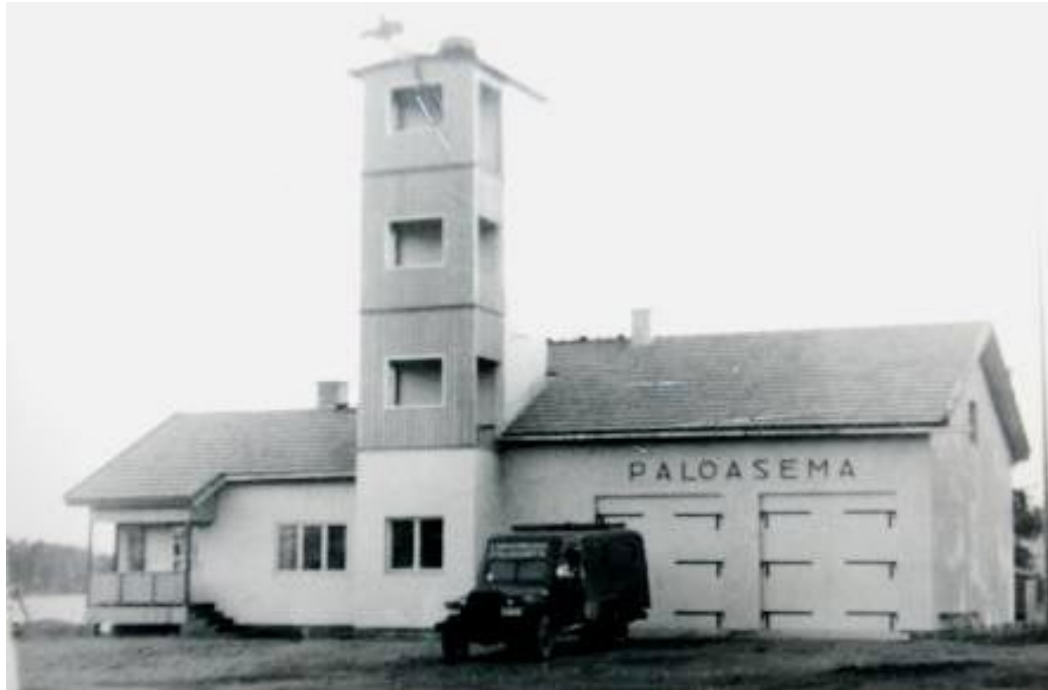
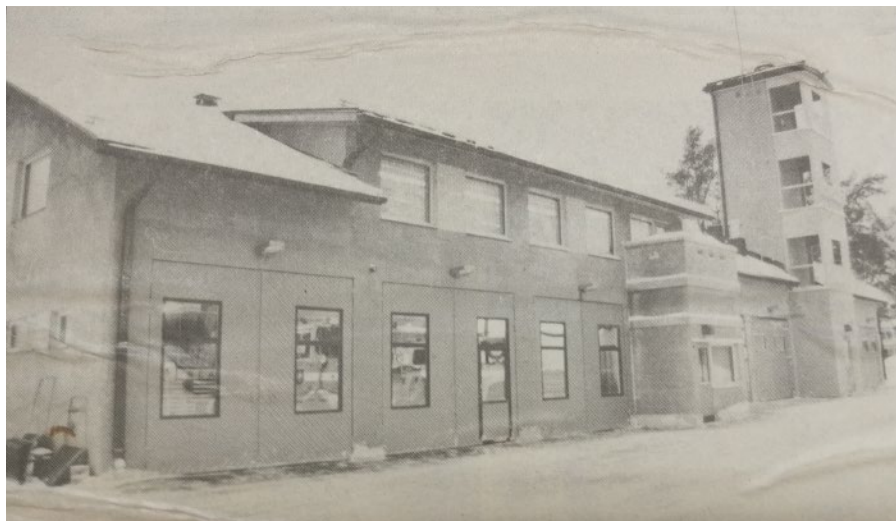
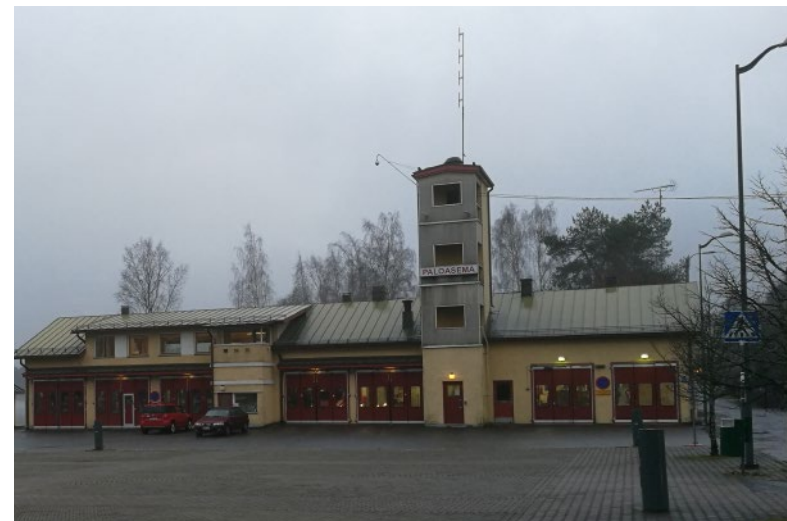
Paloaseman neljä eri vaihetta: 1940-luvun loppu, 1960-luku, 1980-luvun loppu ja nykypäivä.

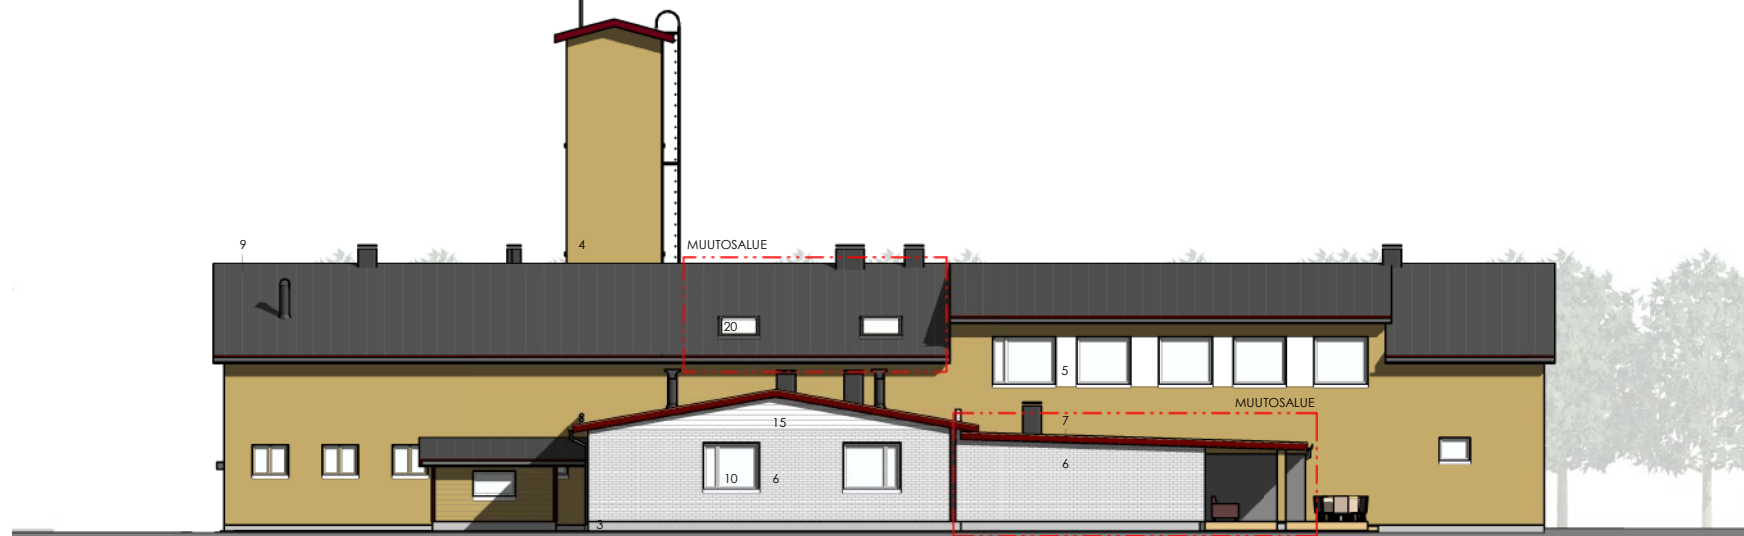
Julkisivu Etelään - 1:200

Julkisivujen muutokset pidetään minimissä, jotta rakennuksen ulkoinen hahmo säilyisi mahdollisimman alkuperäisen kaltaisena. Nykyiset 1990-luvulla asennetut haitariovet ovat loistavassa kunnossa ja samalla palvelevat uutta käyttötarkoitusta tarkoituksenomaisesti esimerkiksi tori-markkinoiden ja suurten tapahtumien aikaan, joten ne säilytetään.

Entisen 1960- luvulla toteutetun asunto-osan mineriittilevyt puretaan remontin yhteydessä ja korvataan samantyyllisellä vaaleanharmaalla ja valkoisella kuitusementtilevyillä. Vaikka olemassa oleva julkisivu ilmentää omaa aikakauttaan, on se kuitenkin järkevä purkaa remontin yhteydessä; osa mineriittilevyistä on pakko purkaa allaslaajennoksen yhteydessä, joten samalla olisi kustannustehokasta purkaa loputkin tästä ongelmarakenteesta.

Suurin muutos julkisivuun tulee uuden allasosaston myötä. Allasosaston eteläpäädyn julkisivu tehdään valkoisella tiilellä, jotta se istuu luonnollisesti entisen asunto-osan kanssa vierekkäin. Allasosaston kattomuoto seuraa viereisen saunaosaston kattoa kulmallaan eikä poikkea massasta.

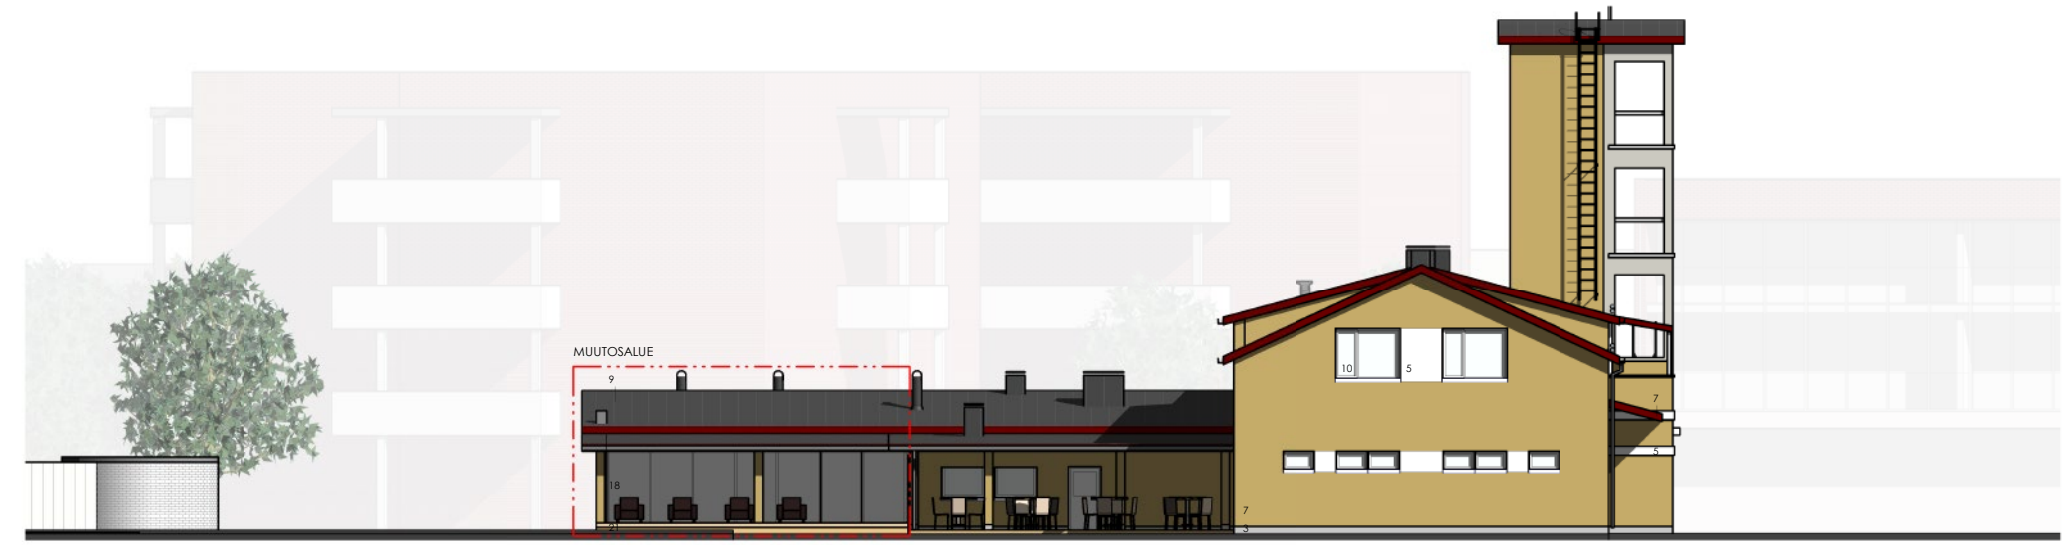
Julkisivu Itään - 1:200

Uusi lasitettu käytävä tehdään Satamatien suuntaiselle julkisivulle. Lasi on kirkasta ja alumiiniprofiilit hoikkia, joten lasitettu käytävä ei häiritse julkisivun ilmettä.

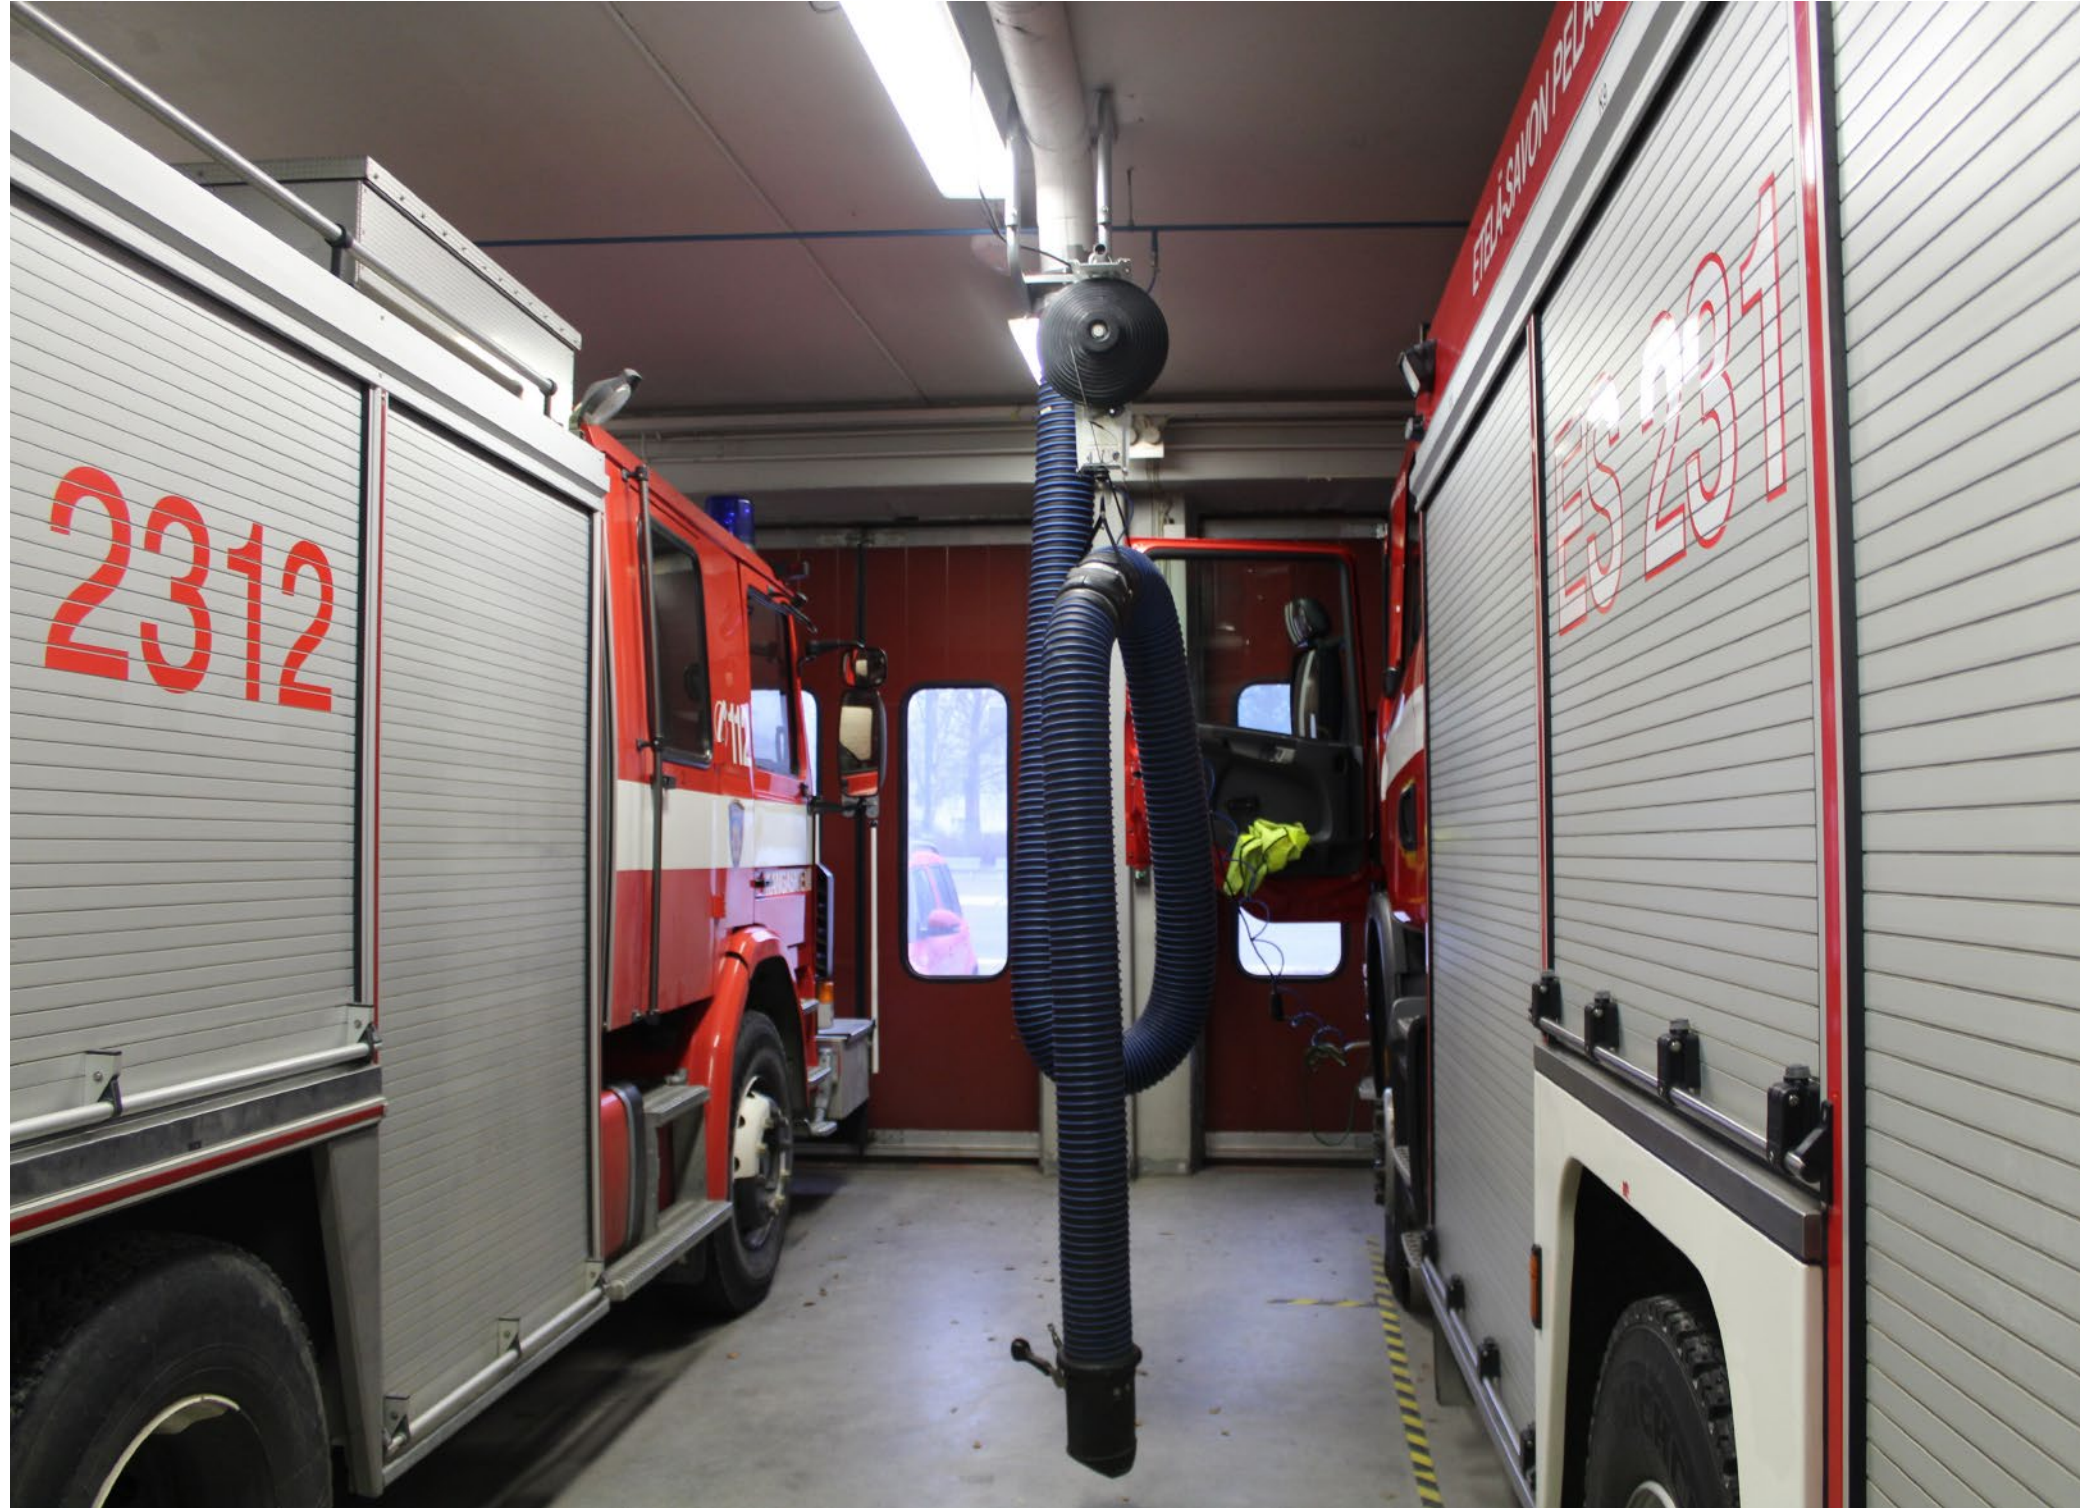
Paloaseman vaunuhallit ovat äärimmäisen täyteen pakattuja nykyisellään, joten kalustoa ei voida enää kasvattaa nykyisessä toiminnassaan.

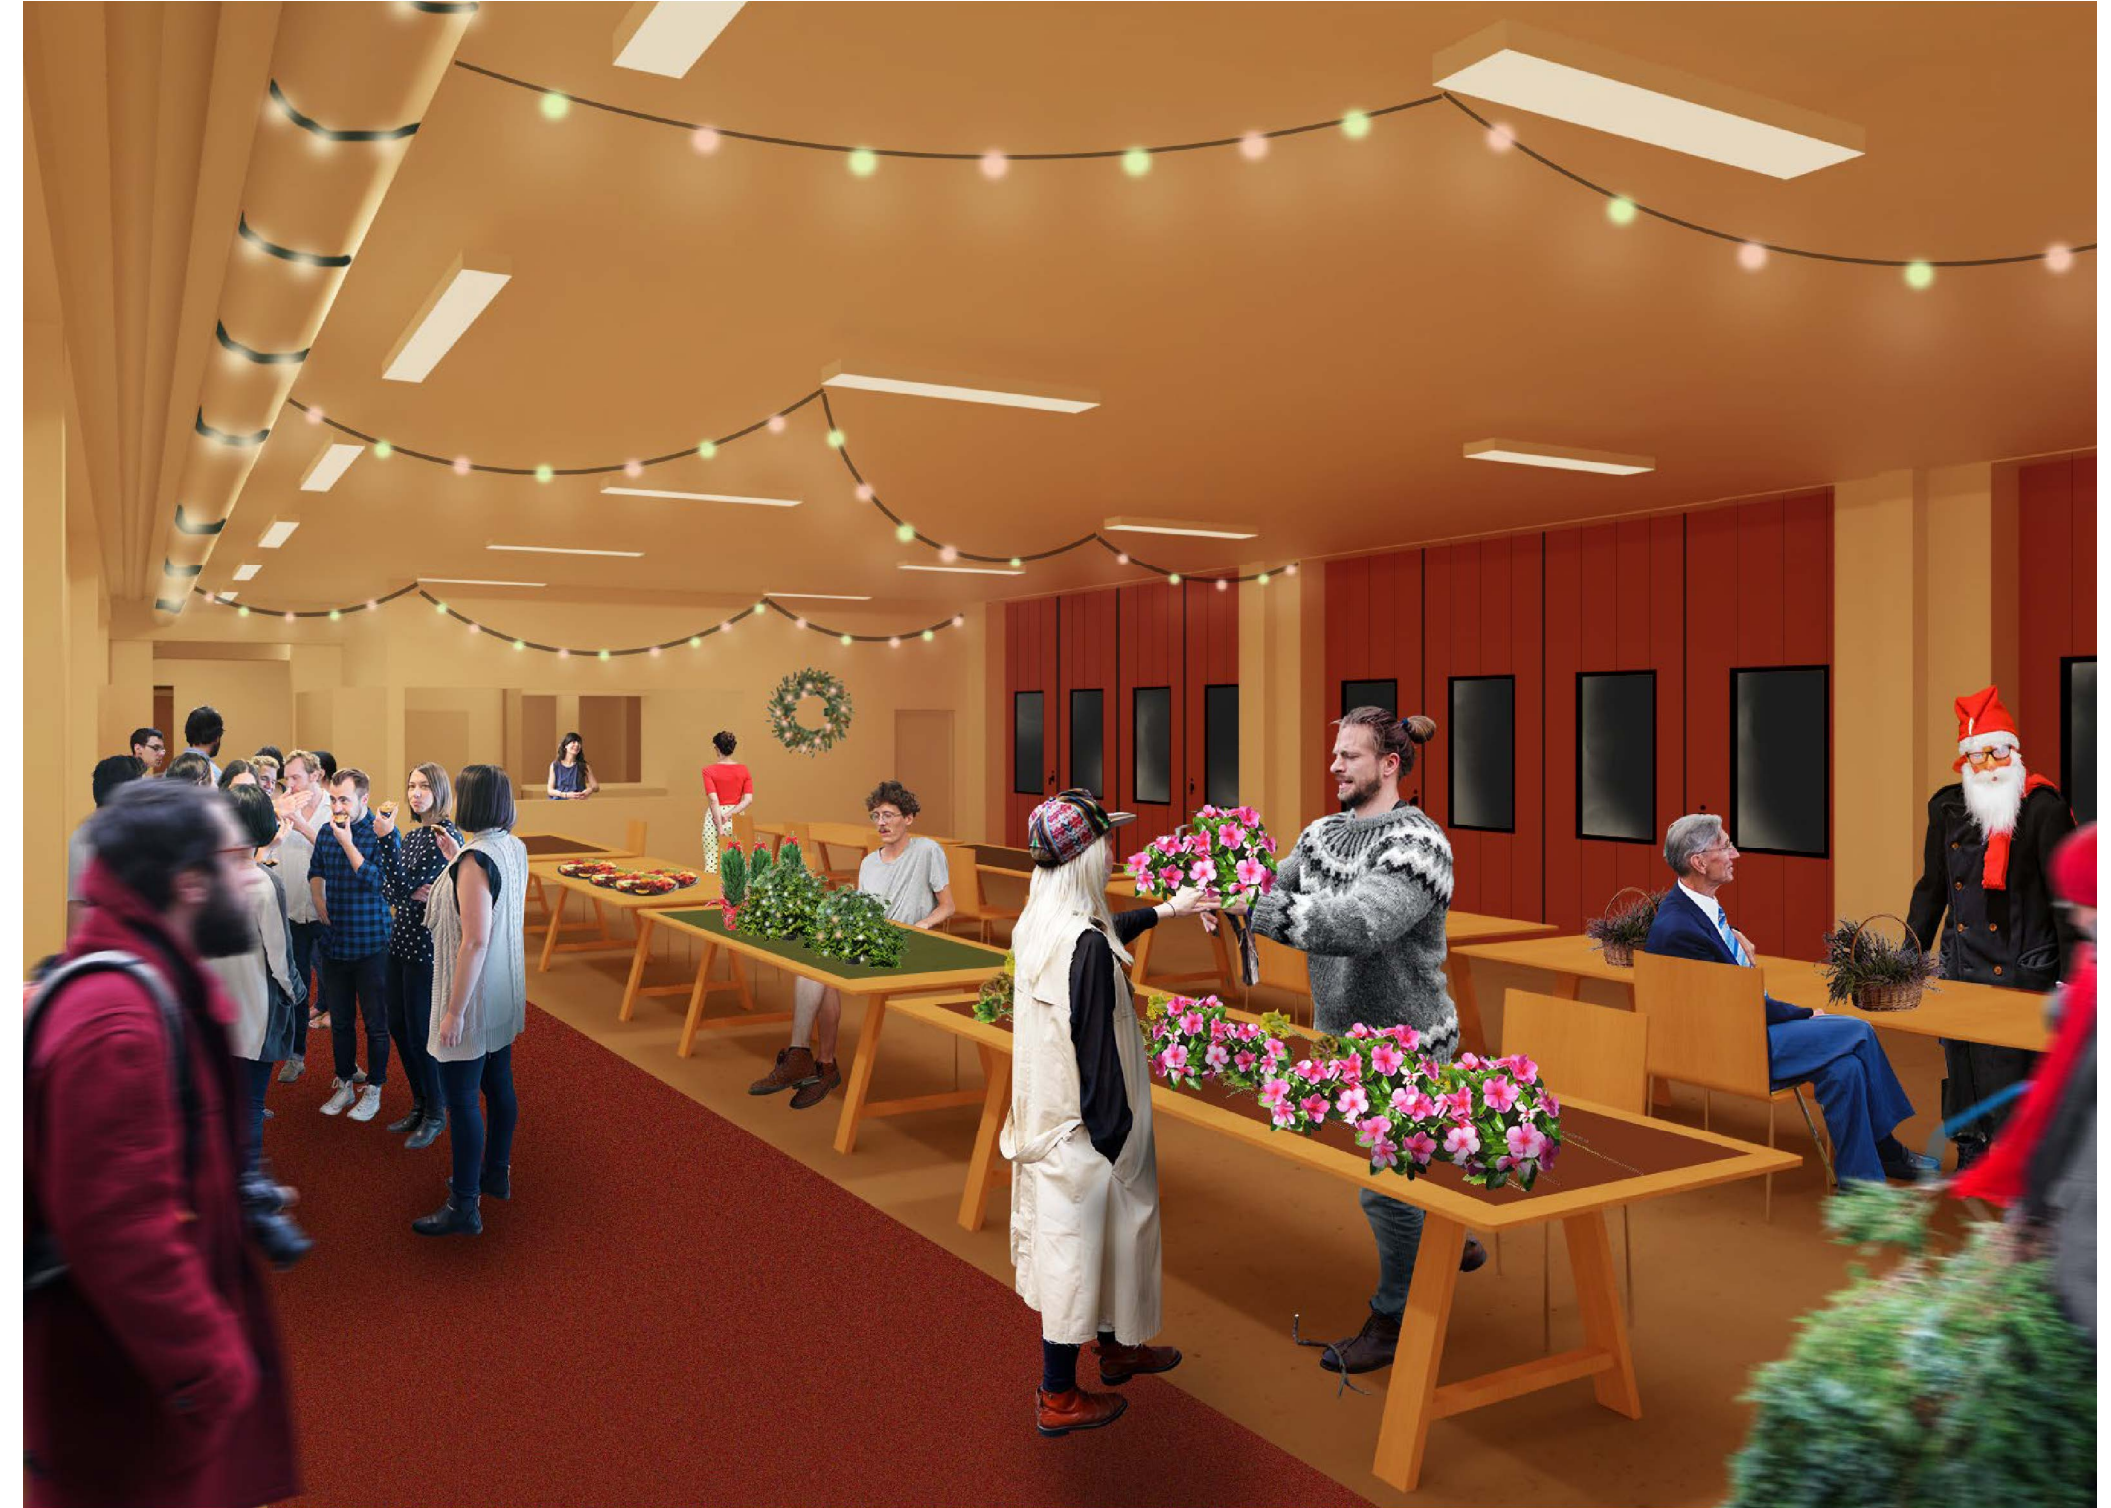
Näkymä entisestä vaunuhallista joulumarkkinoiden aikaan. Hyväkuntoiset haitariovet säilytetään ja nykyinen armatuurikaluston varasto otetaan käyttöön palvelutiskinä.
